# Caso Práctico

**Locación:** Estadio Folsom, Universidad de Colorado - Boulder, Colorado, EUA

**Aplicación:** Reparación de Escaleras en el Estadio Folsom

**Producto:** Cubiertas para Escalones Fiberplate®

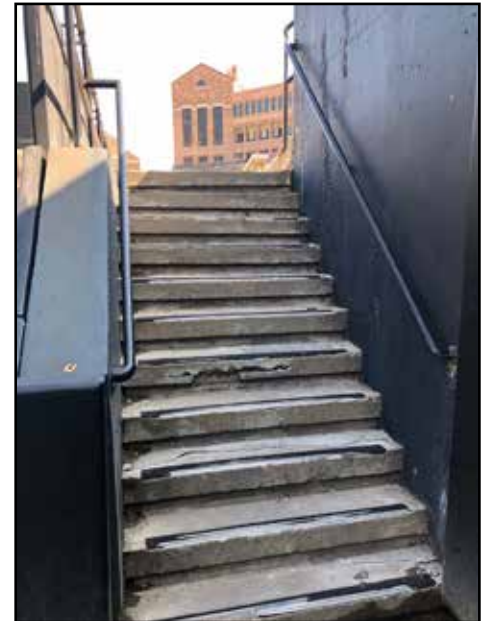
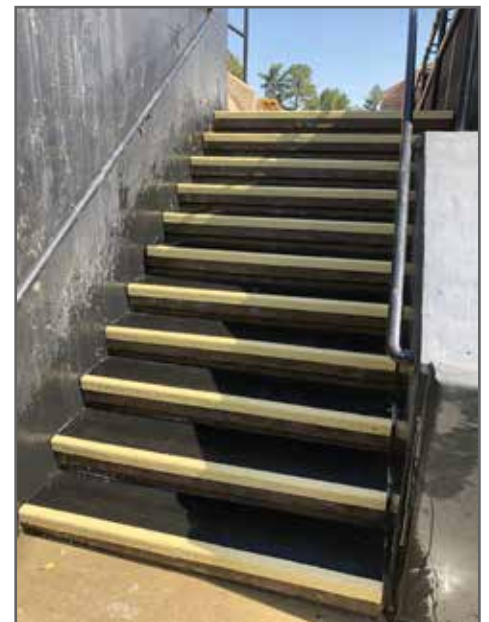
El color estándar es gris oscuro con la orilla amarilla, sin embargo, dado que este estadio es la casa de los "Búfalos", las cubiertas de los escalones se ordenaron en los colores del equipo; negro y dorado. El cliente está muy contento con la instalación no solo por la calidad y resistencia a la corrosión de nuestro producto, sino también porque el representante de ventas de Fibergrate supervisó y participó en la instalación de estas cubiertas para escalones, respaldando la calidad de nuestros productos con el servicio al cliente que entregamos en cada proyecto. Las reparaciones cada dos años ya no serán necesarias para este cliente, por lo que Fibergrate está listo para participar en la licitación para cubrir todos los escalones del estadio.

Después de tener que reparar las escaleras cada dos años, esta aplicación debía reducir la necesidad de mantenimiento y proporcionar una larga vida útil. Esta es la razón por la cual las cubiertas para escalones Fiberplate fueron el candidato perfecto para este proyecto. Estas cubiertas proporcionan una base sólida y antideslizante para escalones existentes que todavía son funcionales, lo que ayuda al cliente a ahorrar tiempo y dinero en el proceso de instalación y mantenimiento.
